قلمة قايتباي

الاسكندرية

QAITBAY'S CITADEL

EGYPTIAN ANTIQUITIES ORGANIZATION

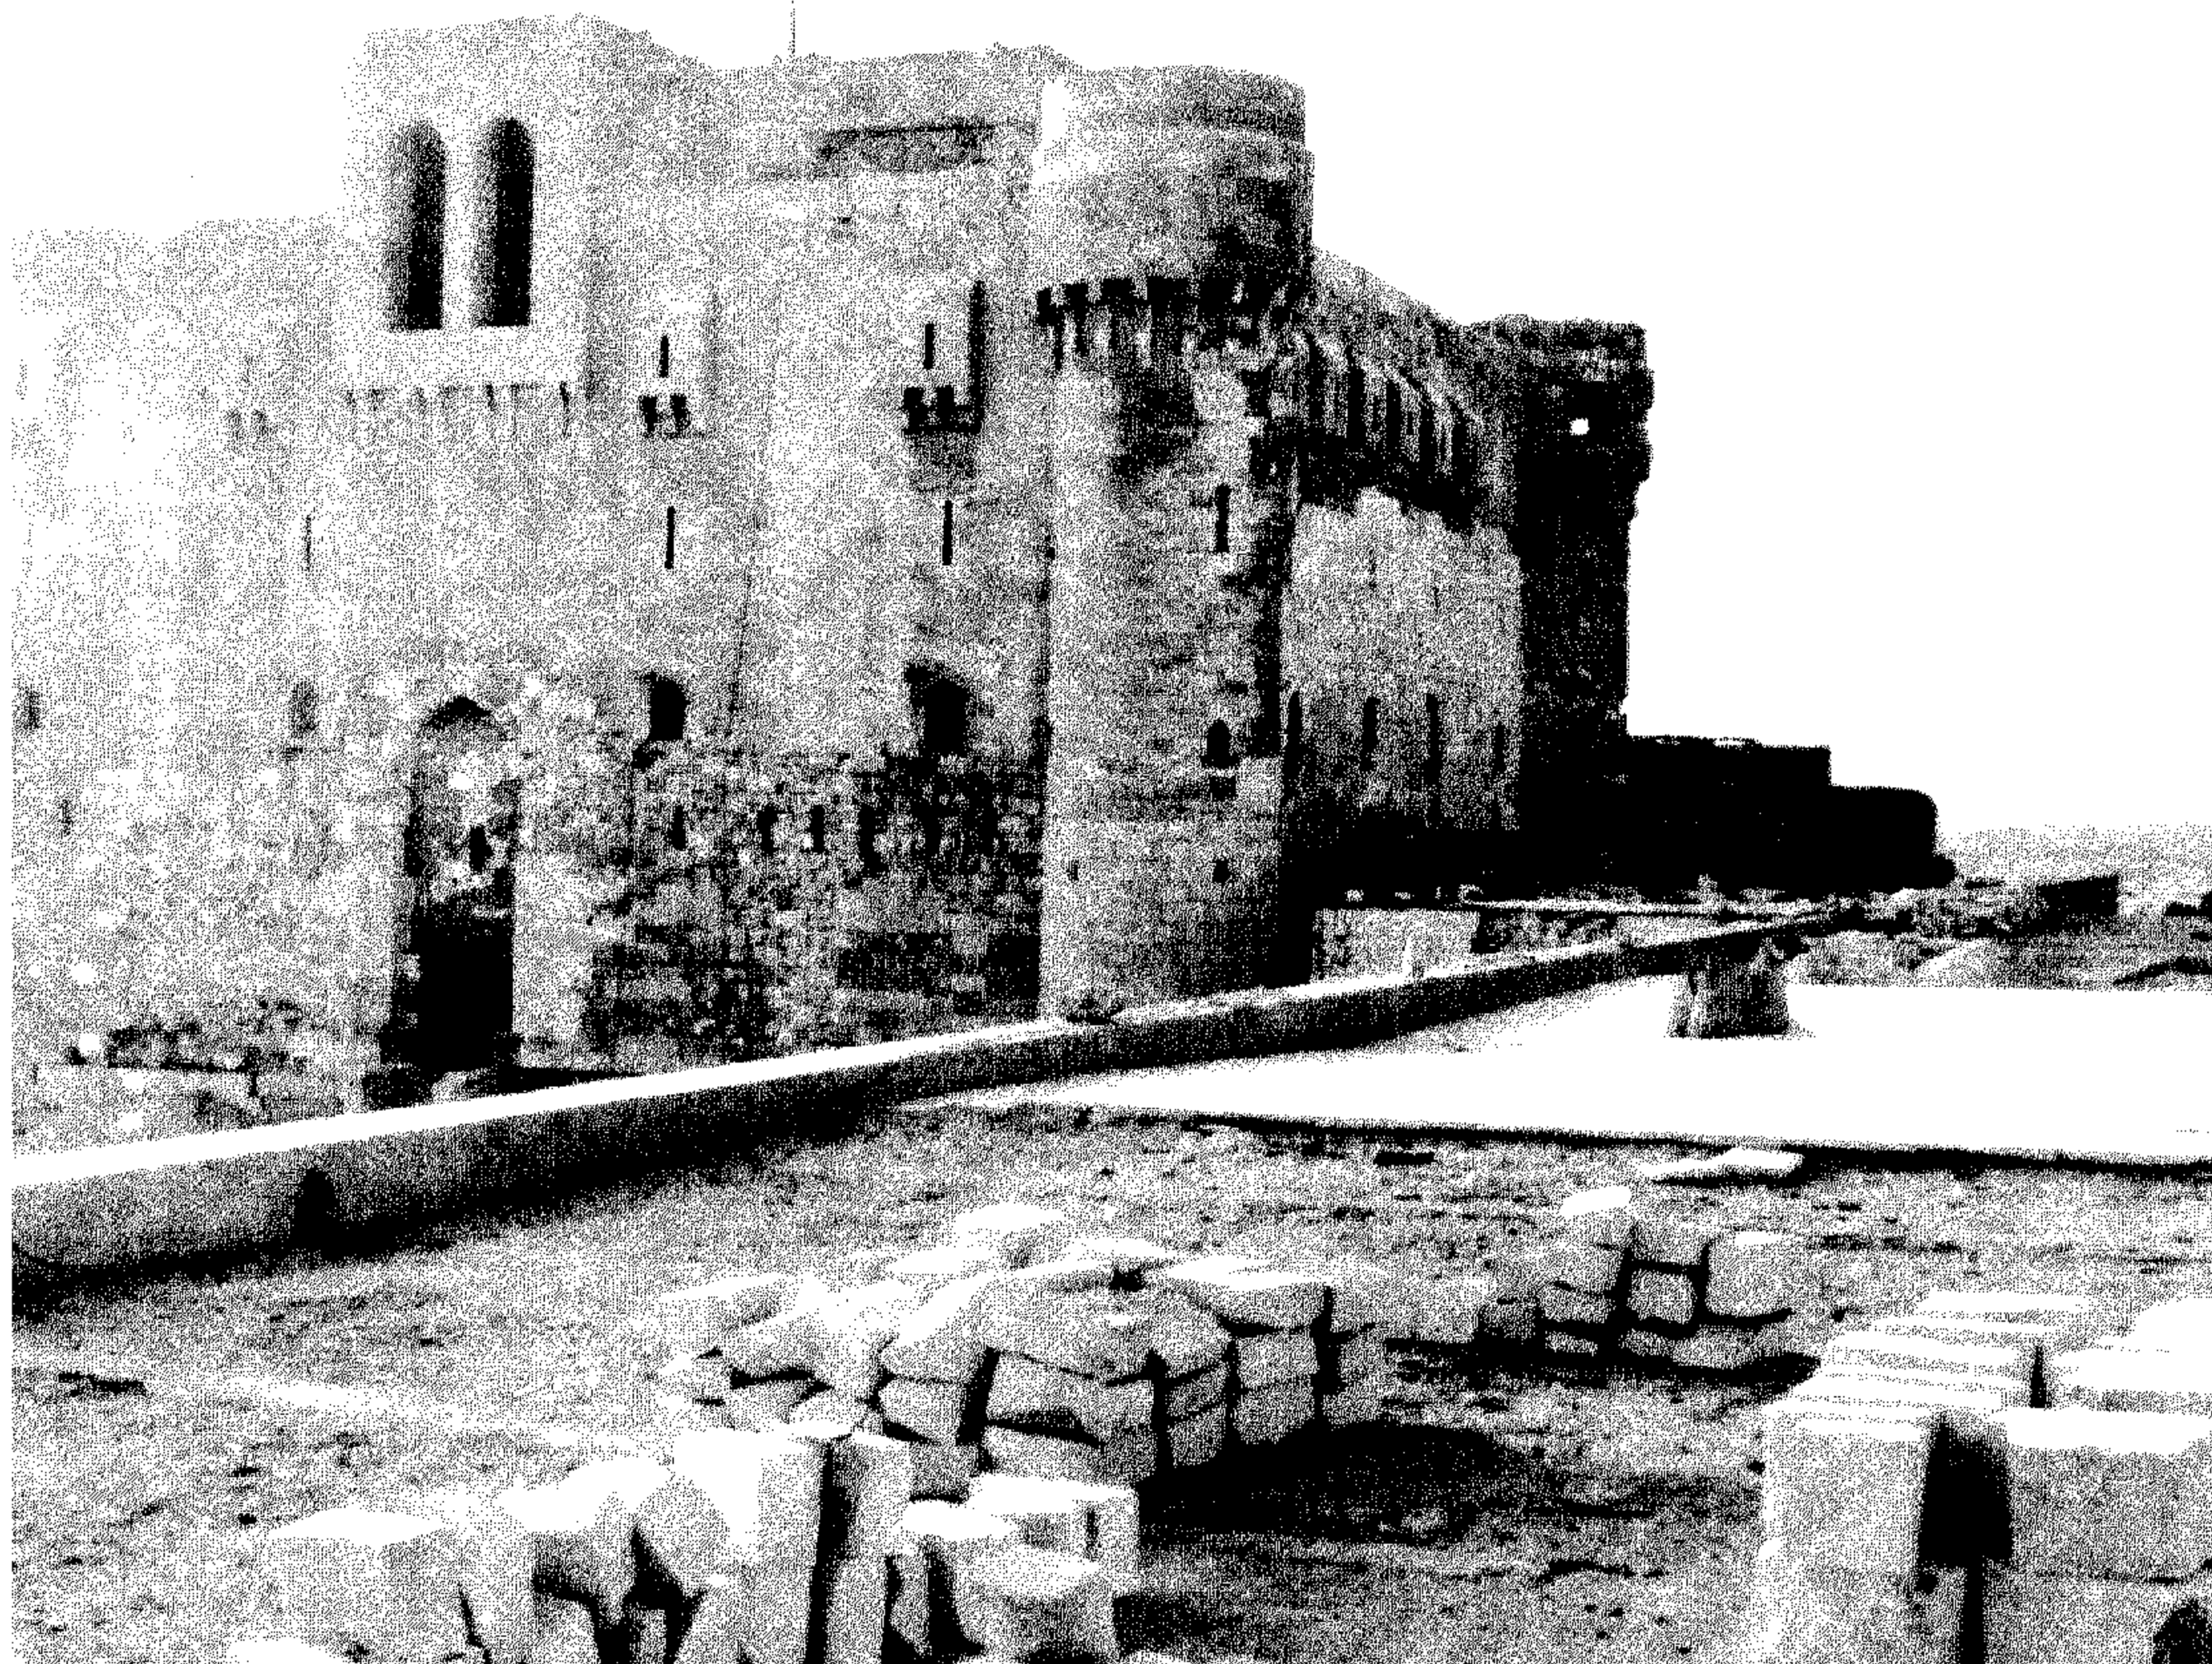
الجهة الشمالية من فناء القلعة (بعد الترميم)

**The northern side of the court of
the citadel (after restoration).**

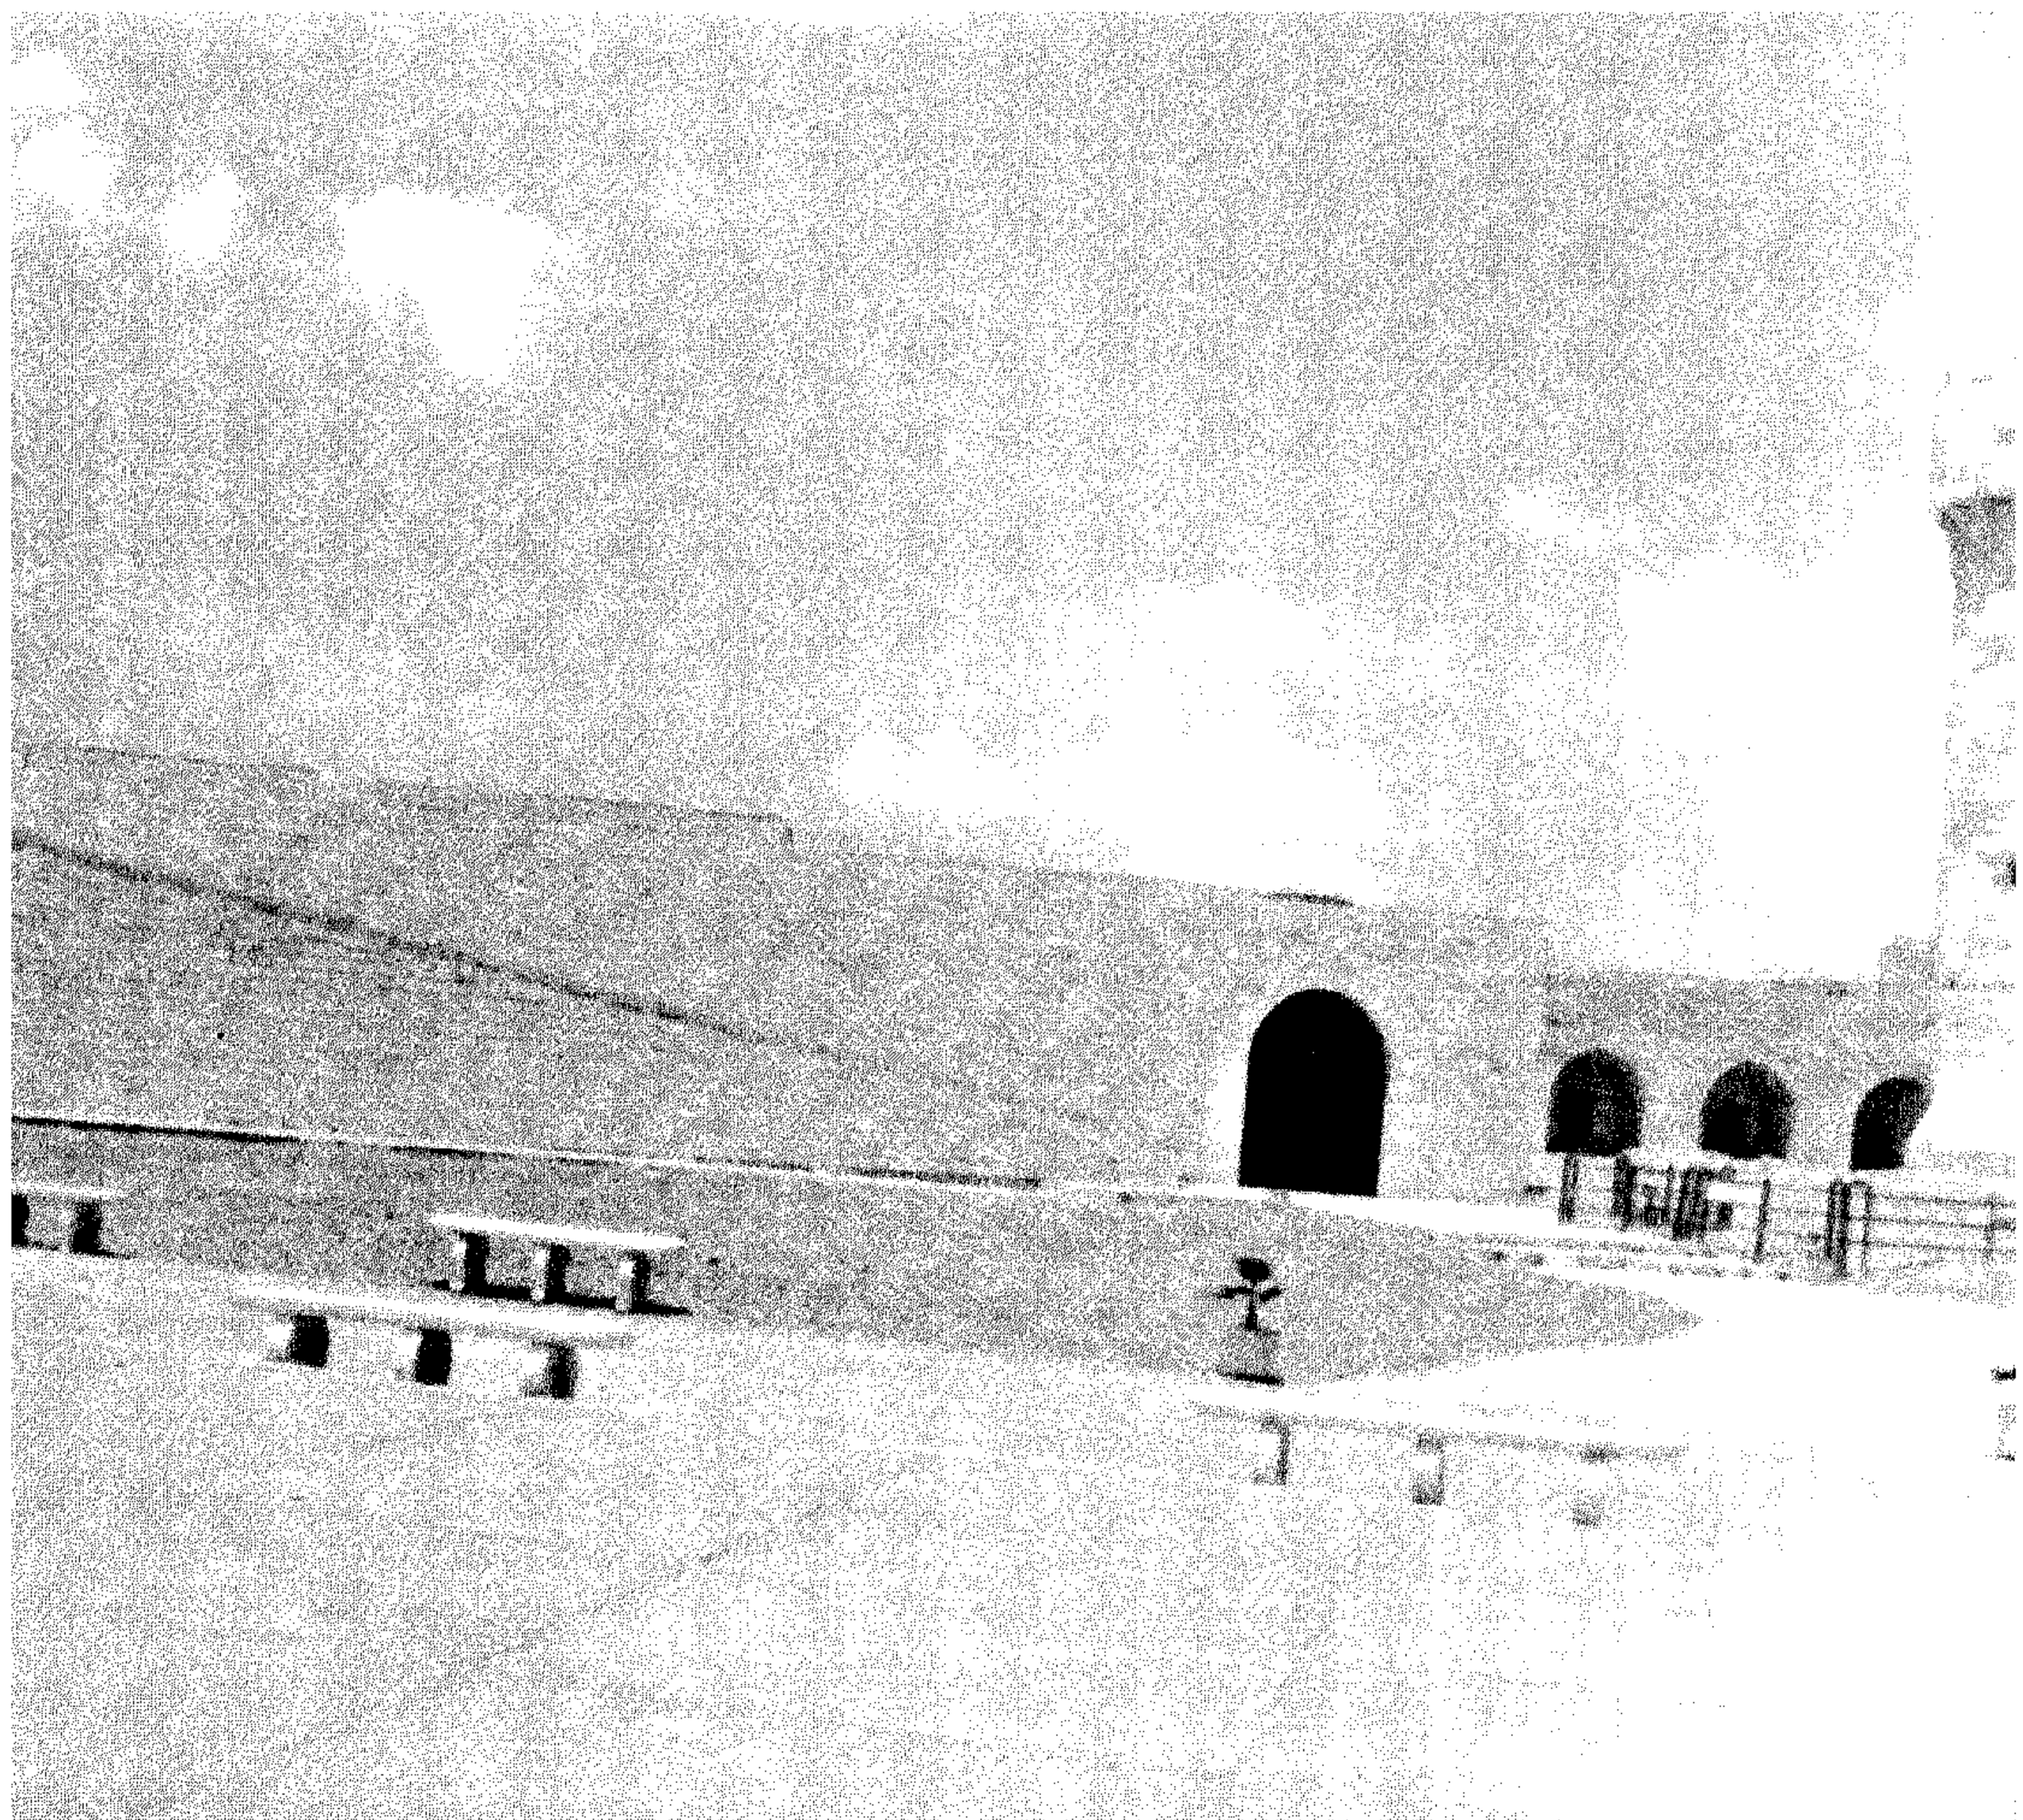
داخل الكافيتريا (محلات المدافع) بعد الترميم .

**The interior of the cafeteria (sites
of cannons) after restoration.**

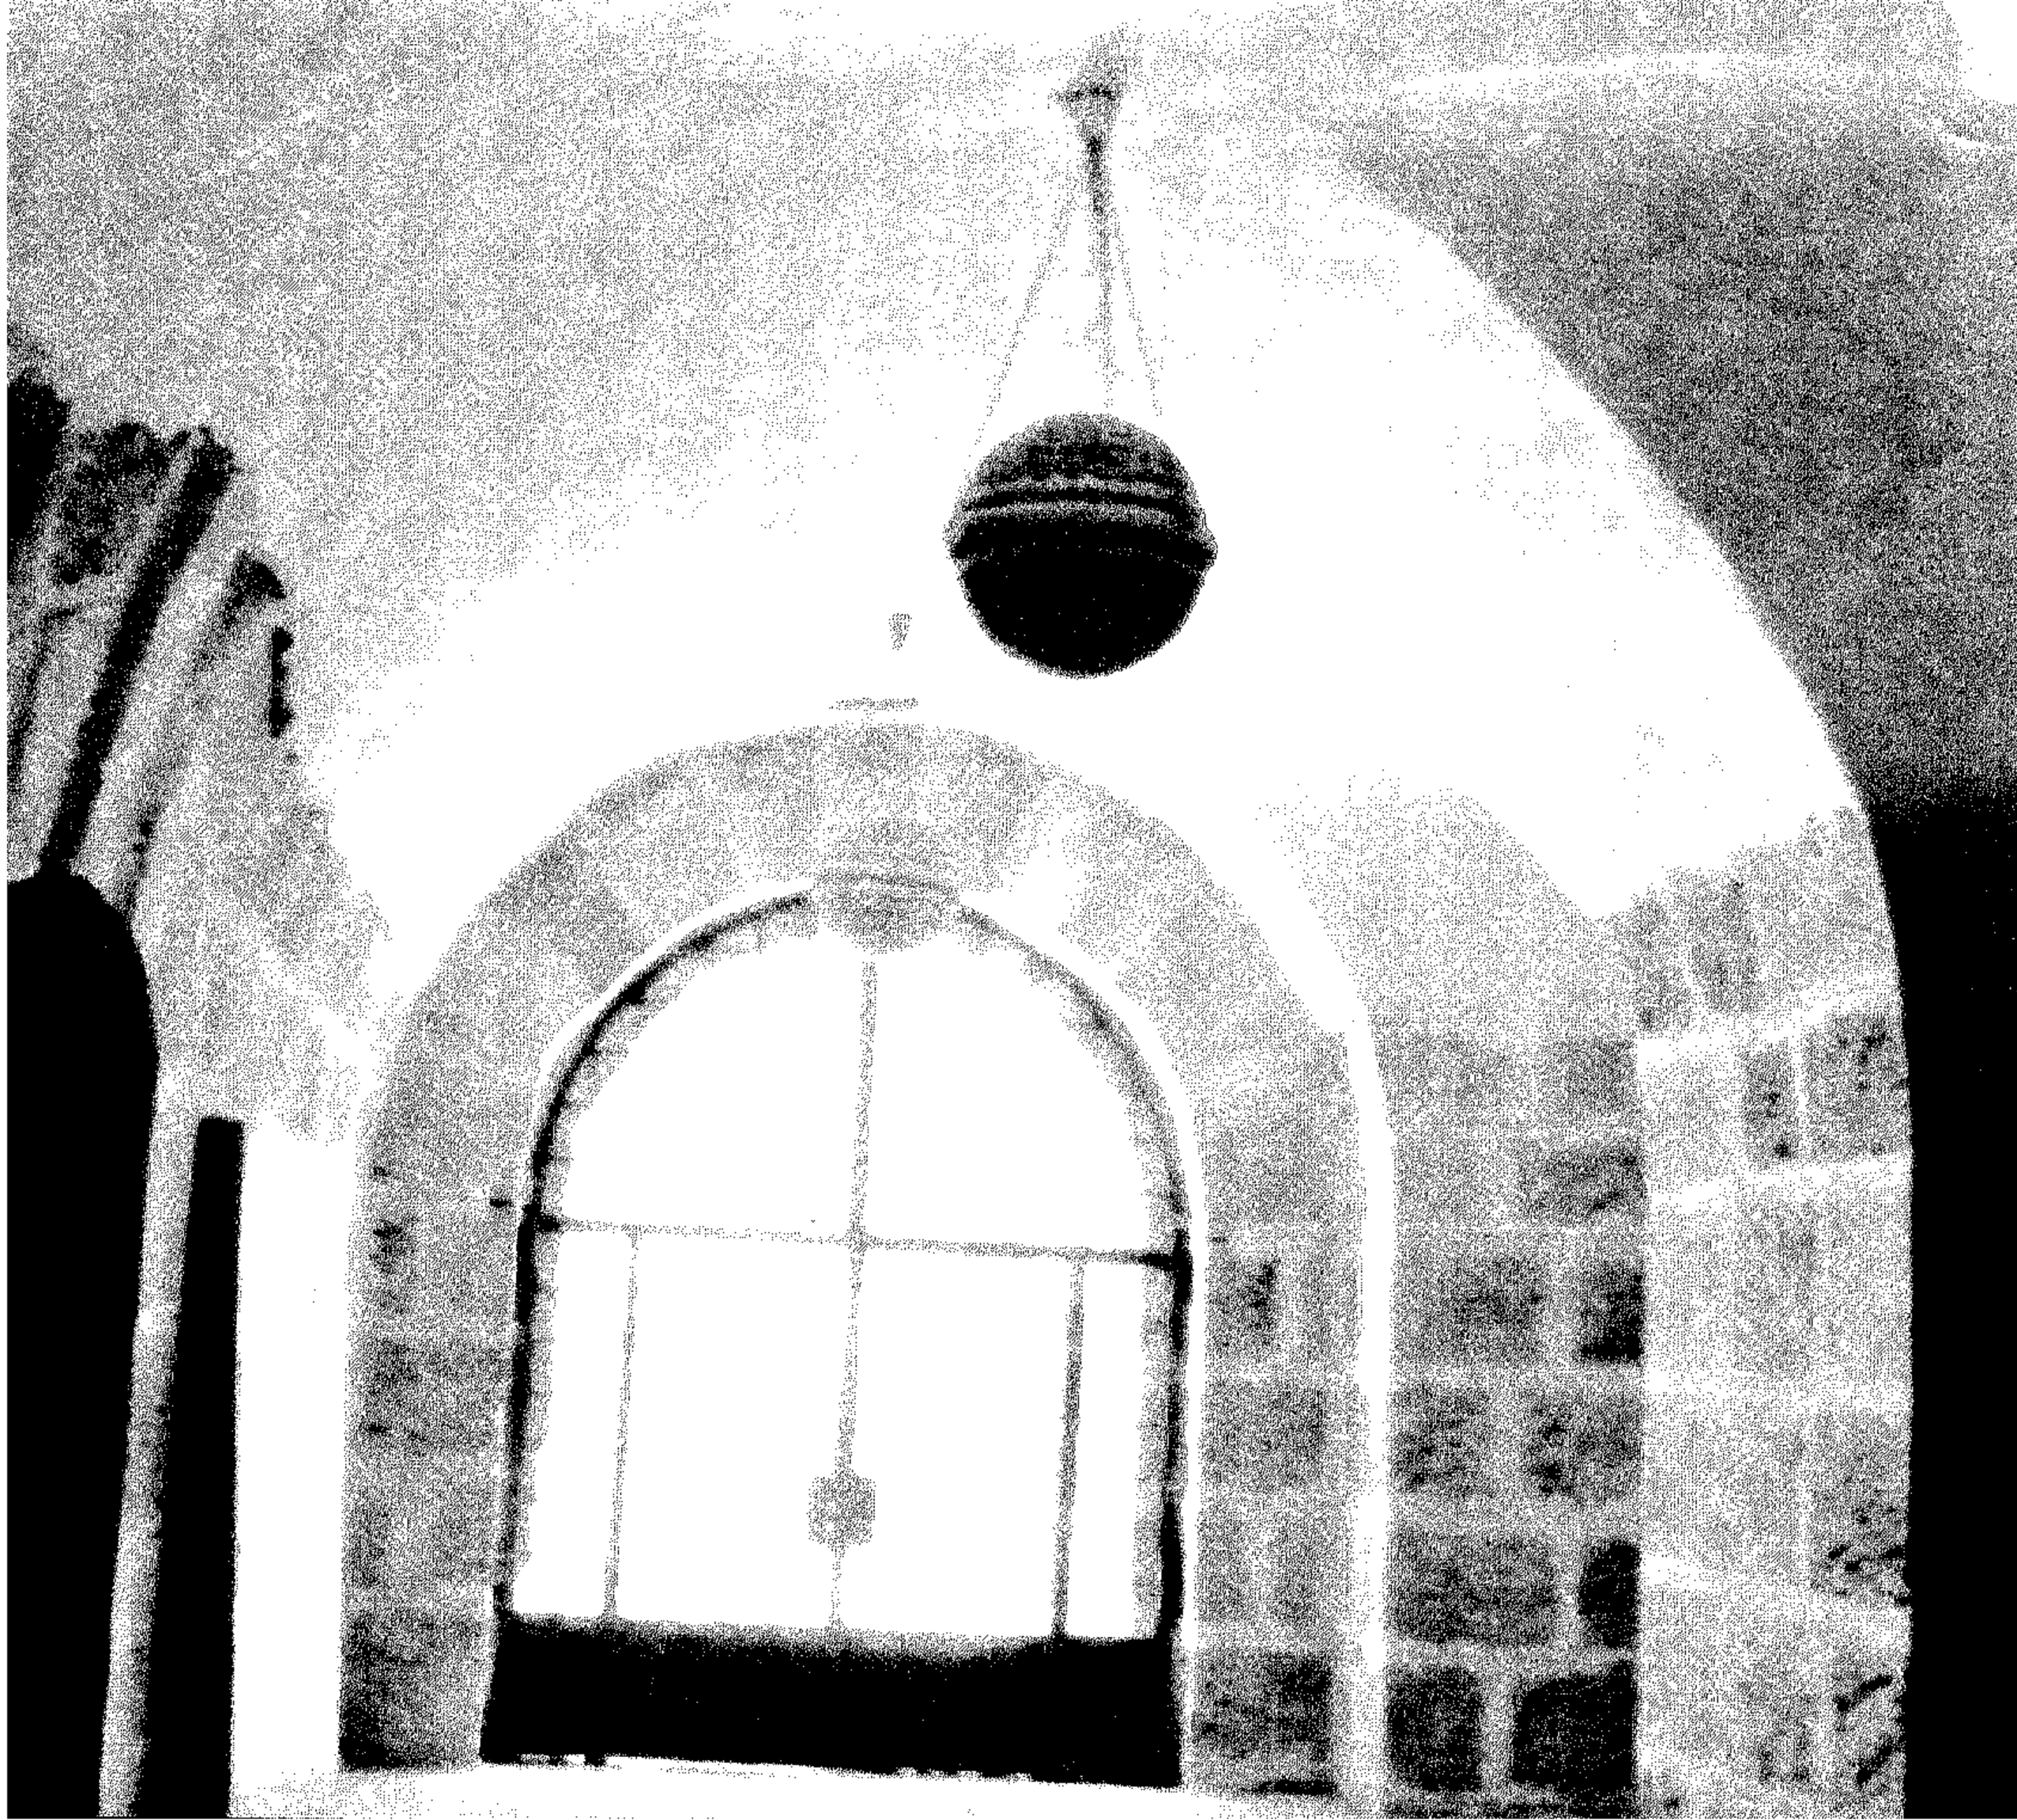
الباب الأصلي للقلعة (بعد الترميم) .

**The original gateway of the citadel
(after restoration).**

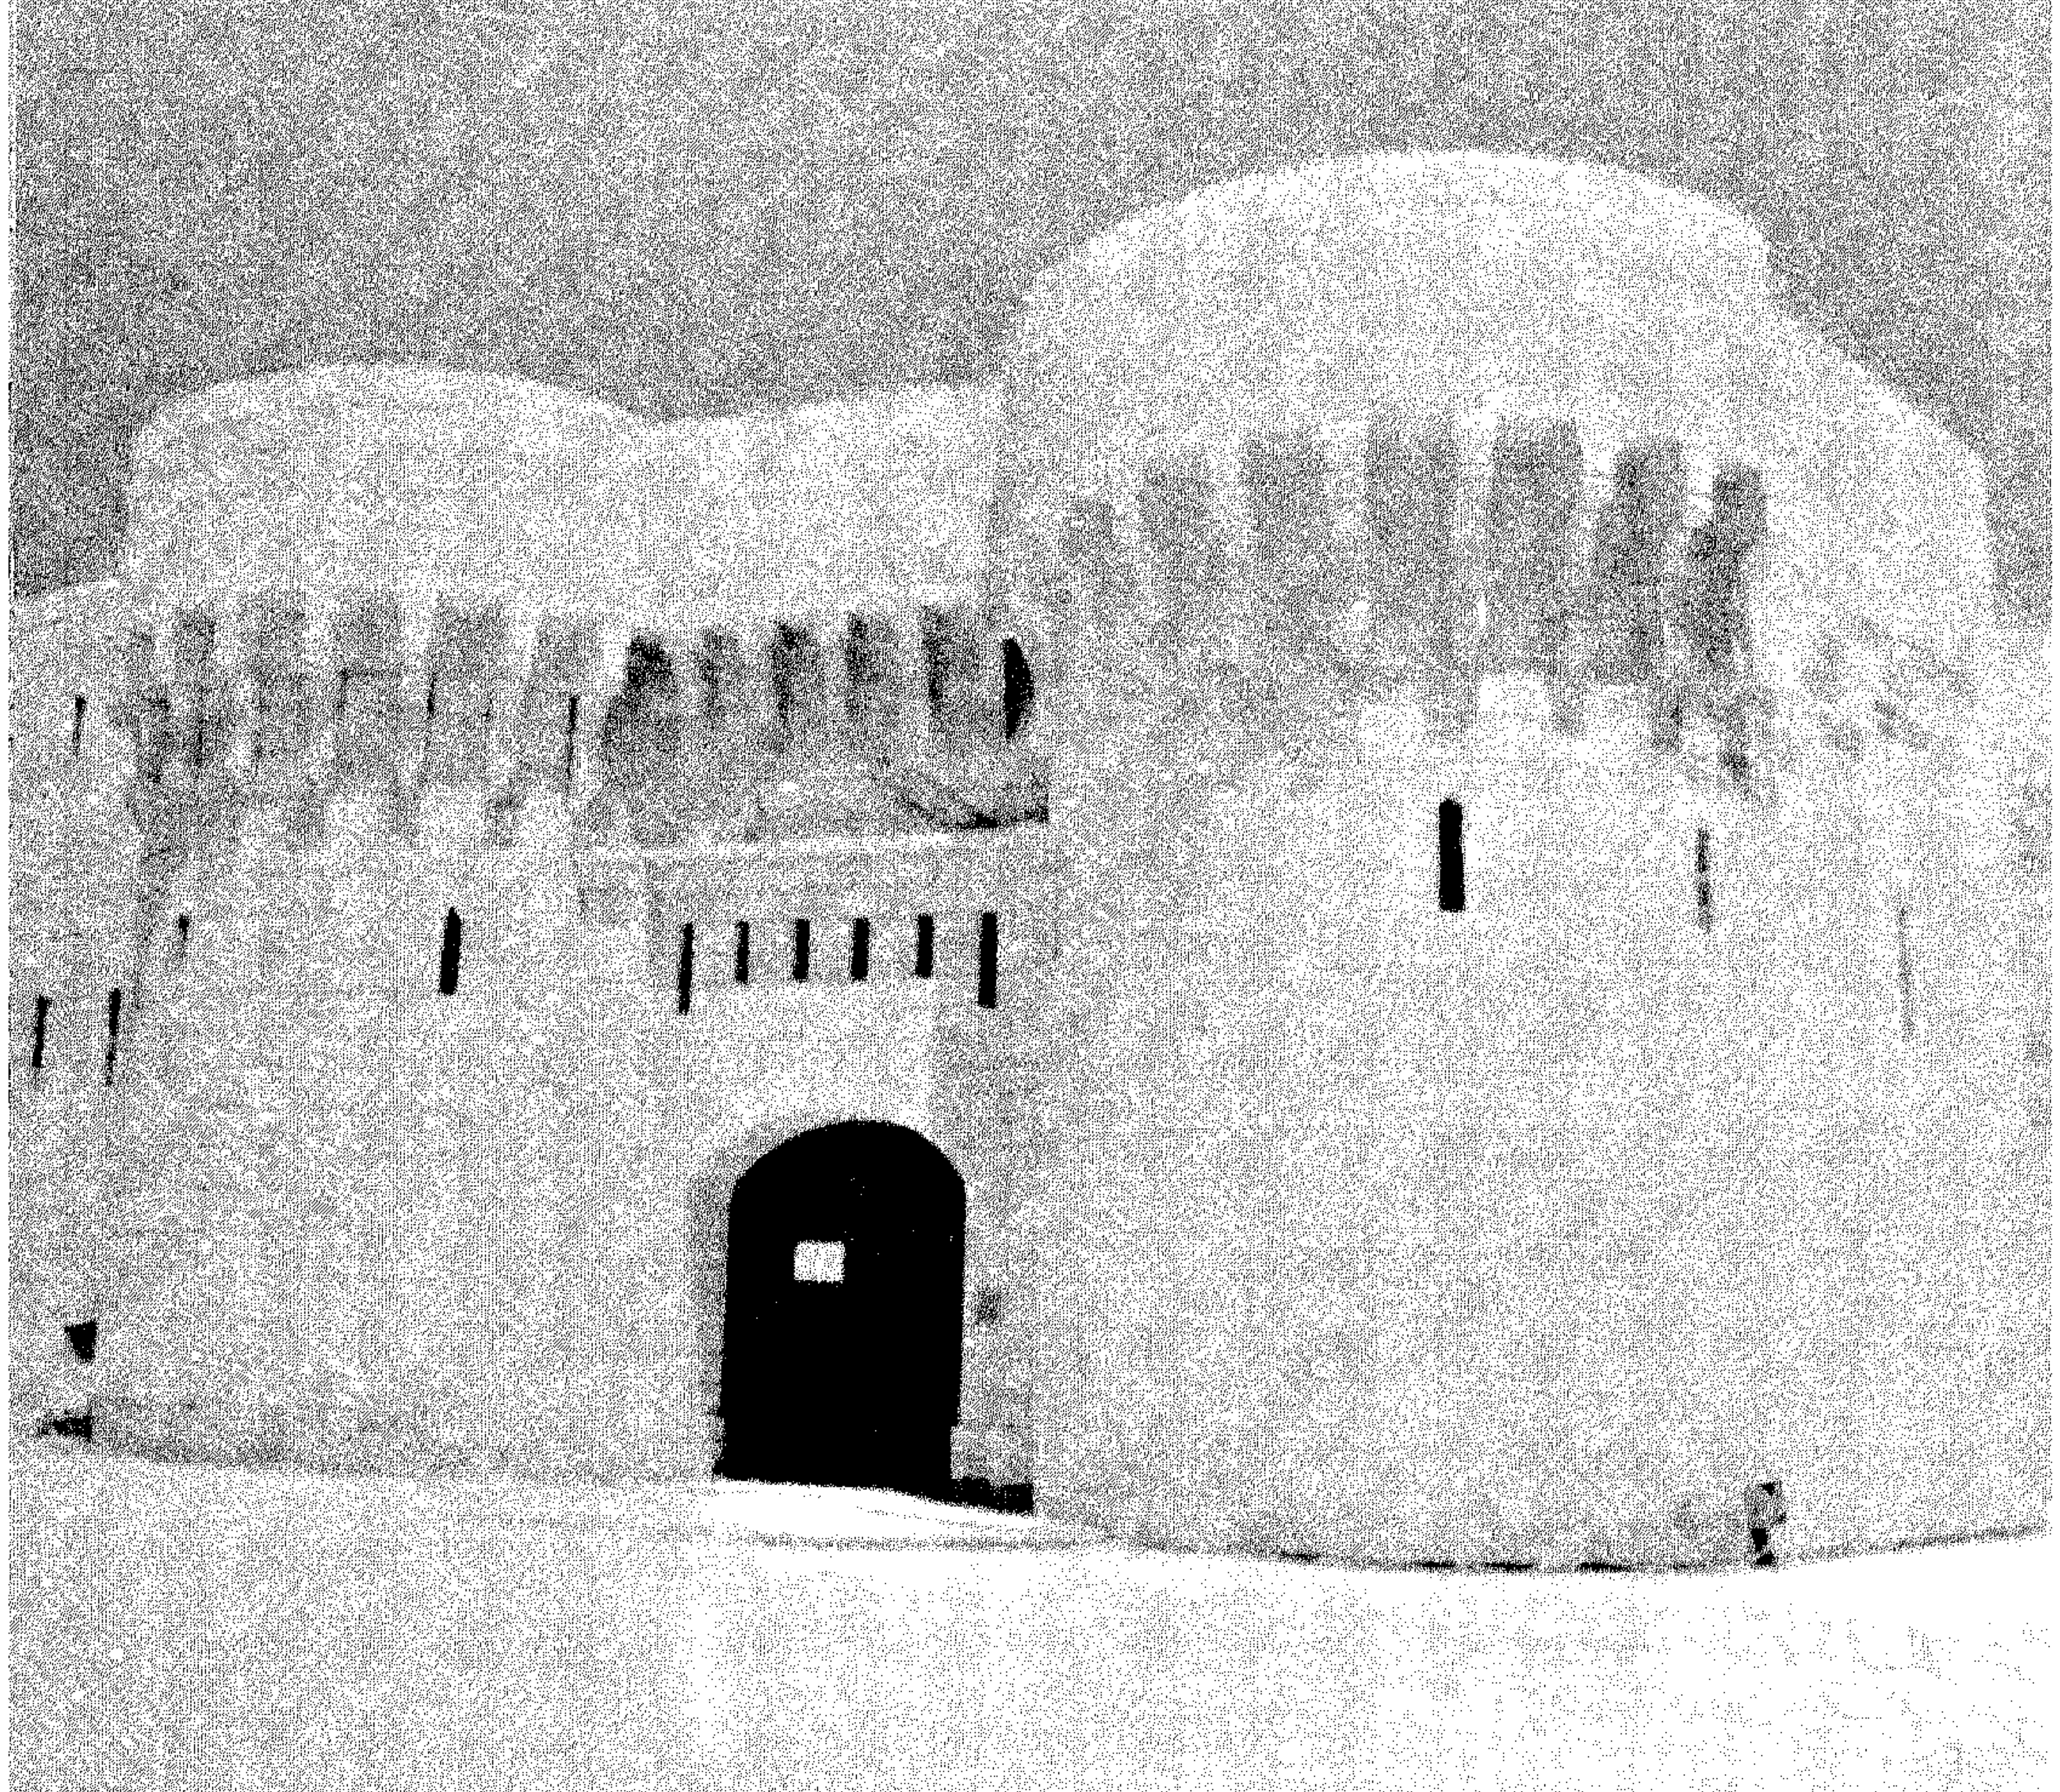
جزء من التحصينات شمال البرج الرئيسي (بعد
الترميم) .

**A part of the fortification on the
north of the main tower (after res-
toration)**

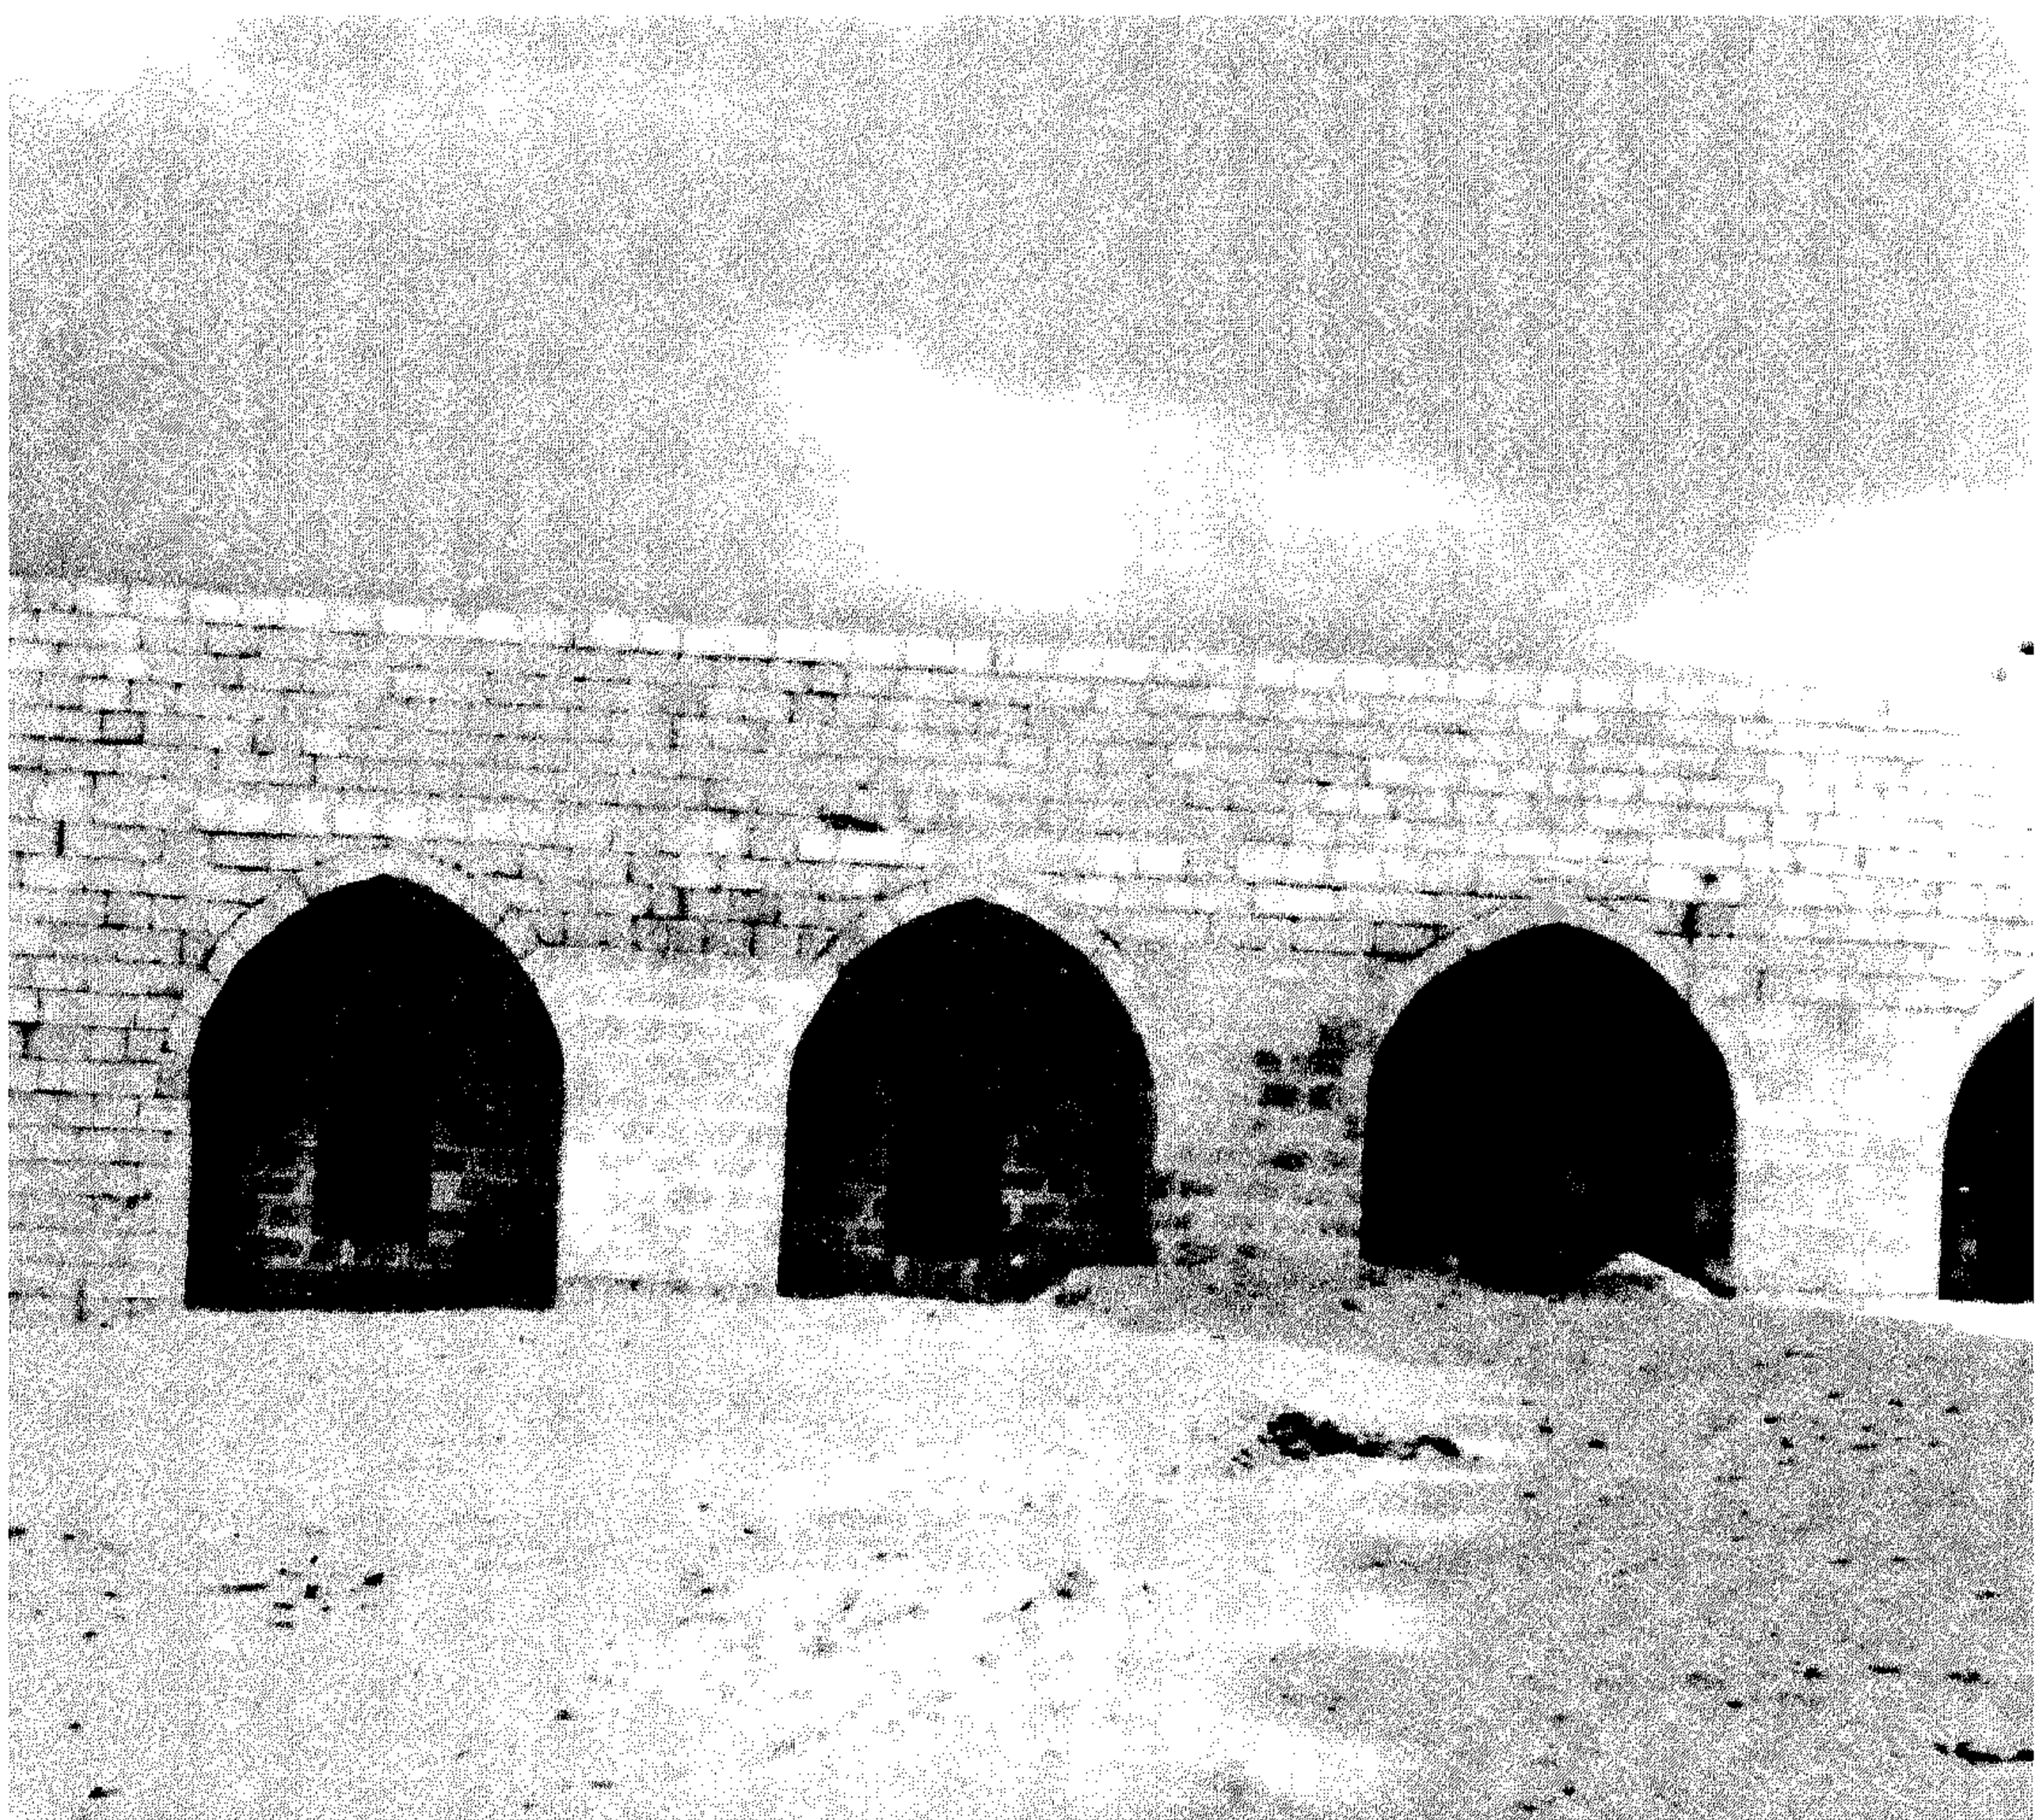
الركن الجنوبي الغربى لفناء القلعة (بعد الترميم) .

**The southwestern corner of the
court of the citadel (after restora-
tion).**

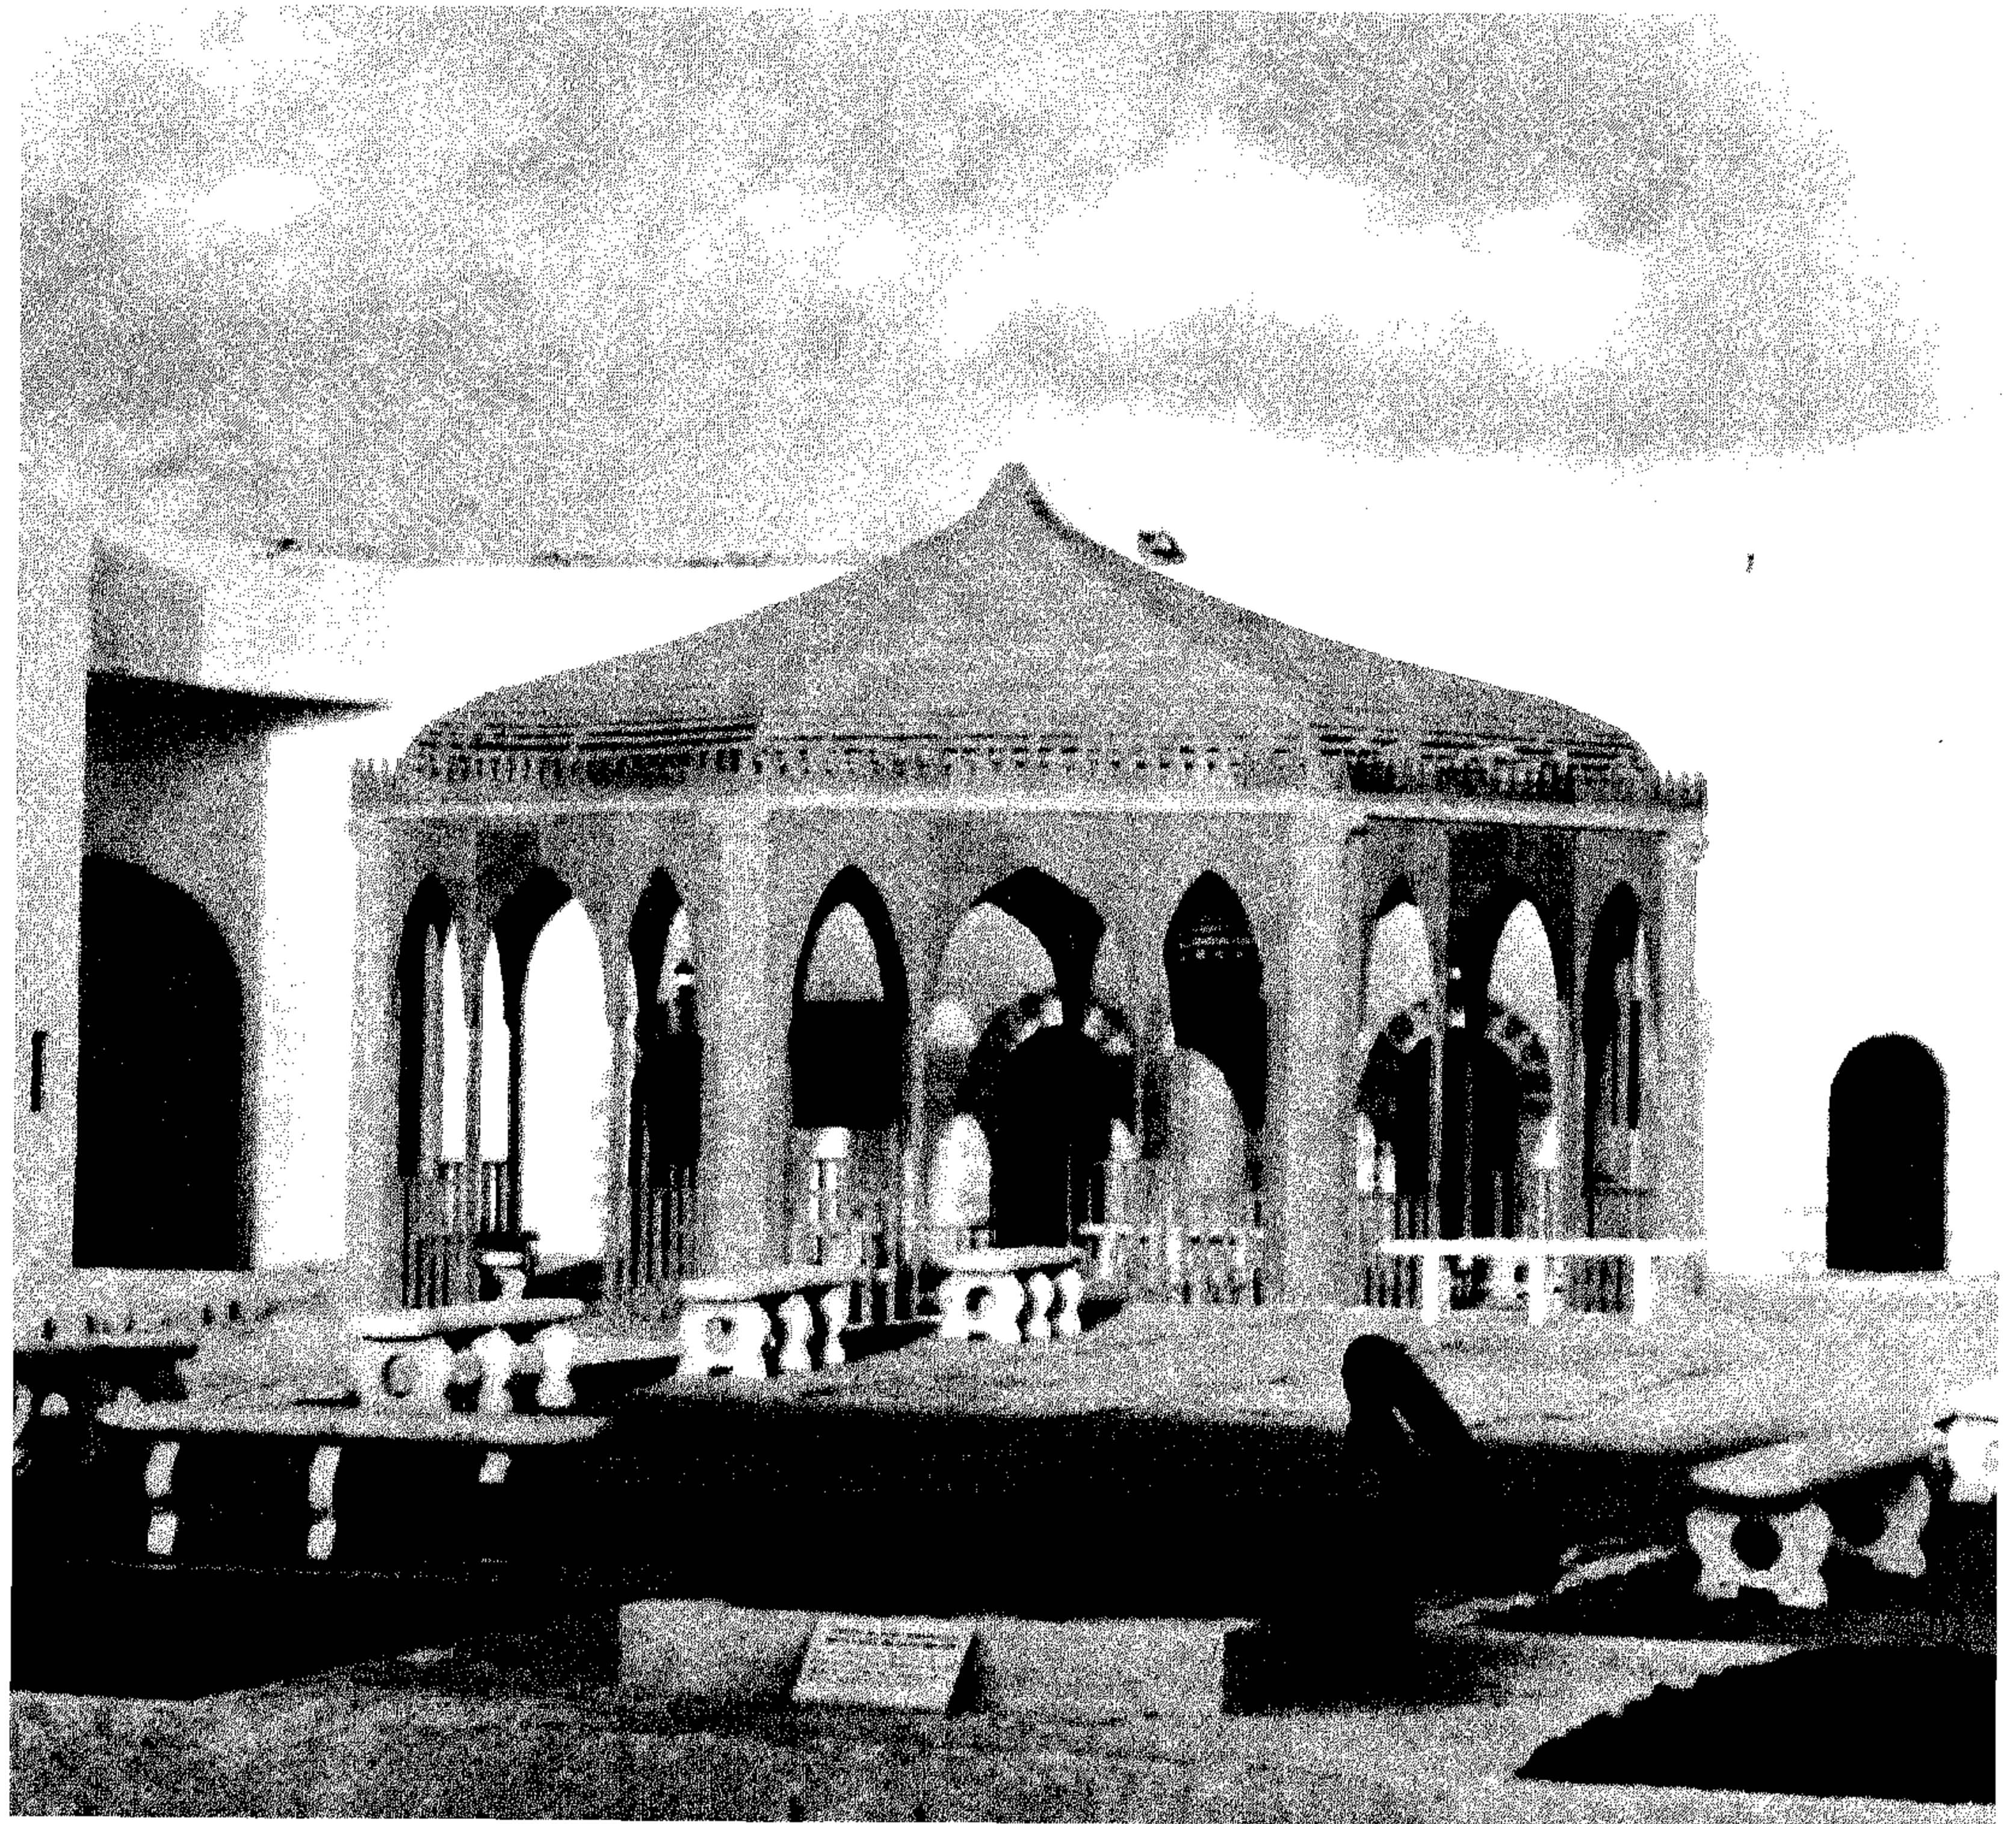
أحد الأجنحة داخل البرج الرئيسي (بعد
الترميم).

One of the wings inside the main
tower (after restoration).
